放射能漏れ事故発生

日本では、起こらないはずの事故が起こってしまいました。東京電力福島第一原子力発電所の放射能漏れ事故です。

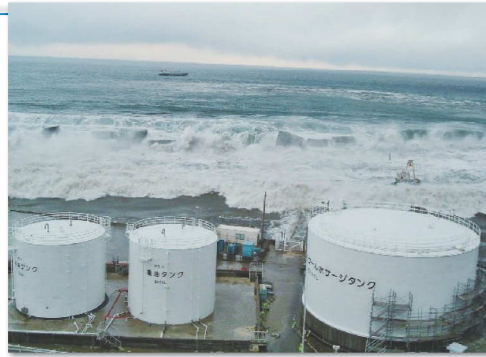
福島第一原発に押し寄せる津波（東京電力提供）

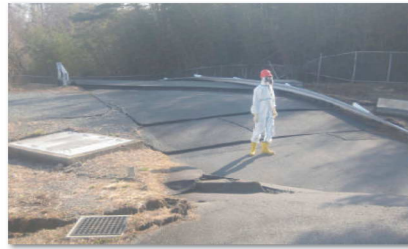
施設内道路の被害

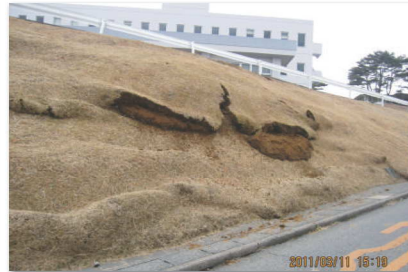
地震により敷地内も被害を受けた

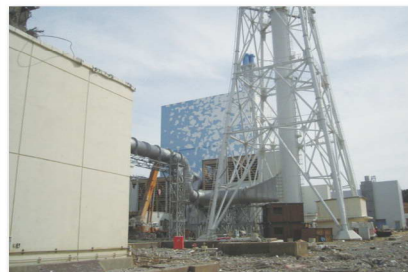
爆発前の4号機の様子

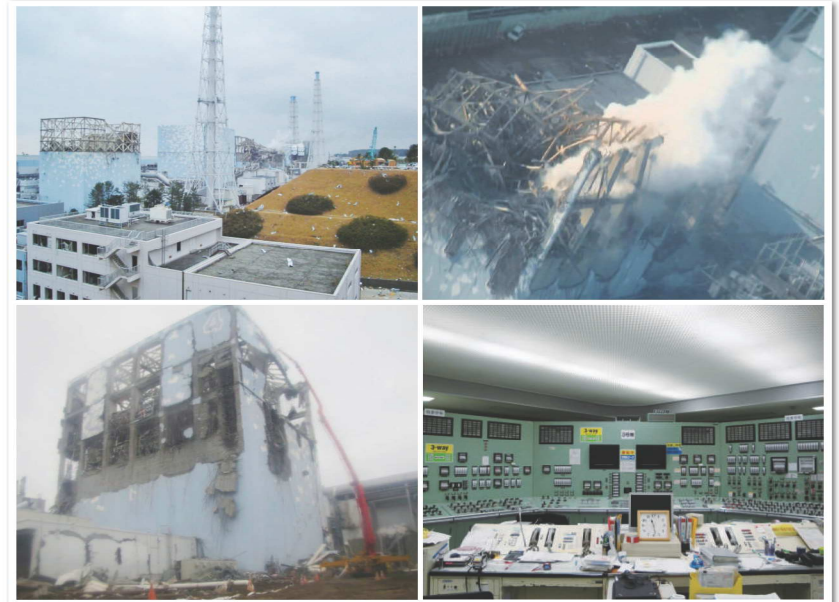
写真左上：事故後の1号機から4号機の様子。手前の1号機は水素爆発で建屋上部が吹き飛び鉄骨がむき出しに。（平成23年3月16日撮影）

写真右上：3号機を上空から撮影したもの。白煙が立ち上っている。（平成23年3月16日撮影）

写真左下：4号機、注水車から放水している様子。（平成23年3月22日撮影）

写真右下：3号機の中央制御室の様子。（平成23年3月23日撮影）
